KARTA REJESTRACYJNA OSUWISKA

0 4 - 0 7 - 0 5 5 - 0 7 8 5 4 6

1. Miejscowość: Odrzychowo	2. Gmina: Janikowo obszar wiejski	3. Powiat: inowrocławski	4. Województwo: kujawsko-pomorskie
5. Mapa topograficzna: N-34-109-C-c-4	6. Arkusz SMGP 1:50 000: N-34-109-C Pakość	7. Współrzędne geograficzne: 18° 07' 25.306" E 52° 42' 05.458" N	
8. Kraina geograficzna: Pojezierze Gnieźnieńskie	9. Jednostka tektoniczna: Wał środkowopolski	10. Zlewnia: Noteci	
11. Inne dane lokalizacyjne: Numery ewidencyjne działek na podstawie www.geoportal.gov.pl: 29/3, 33/1 (stan na dzień: 07.09.2016)

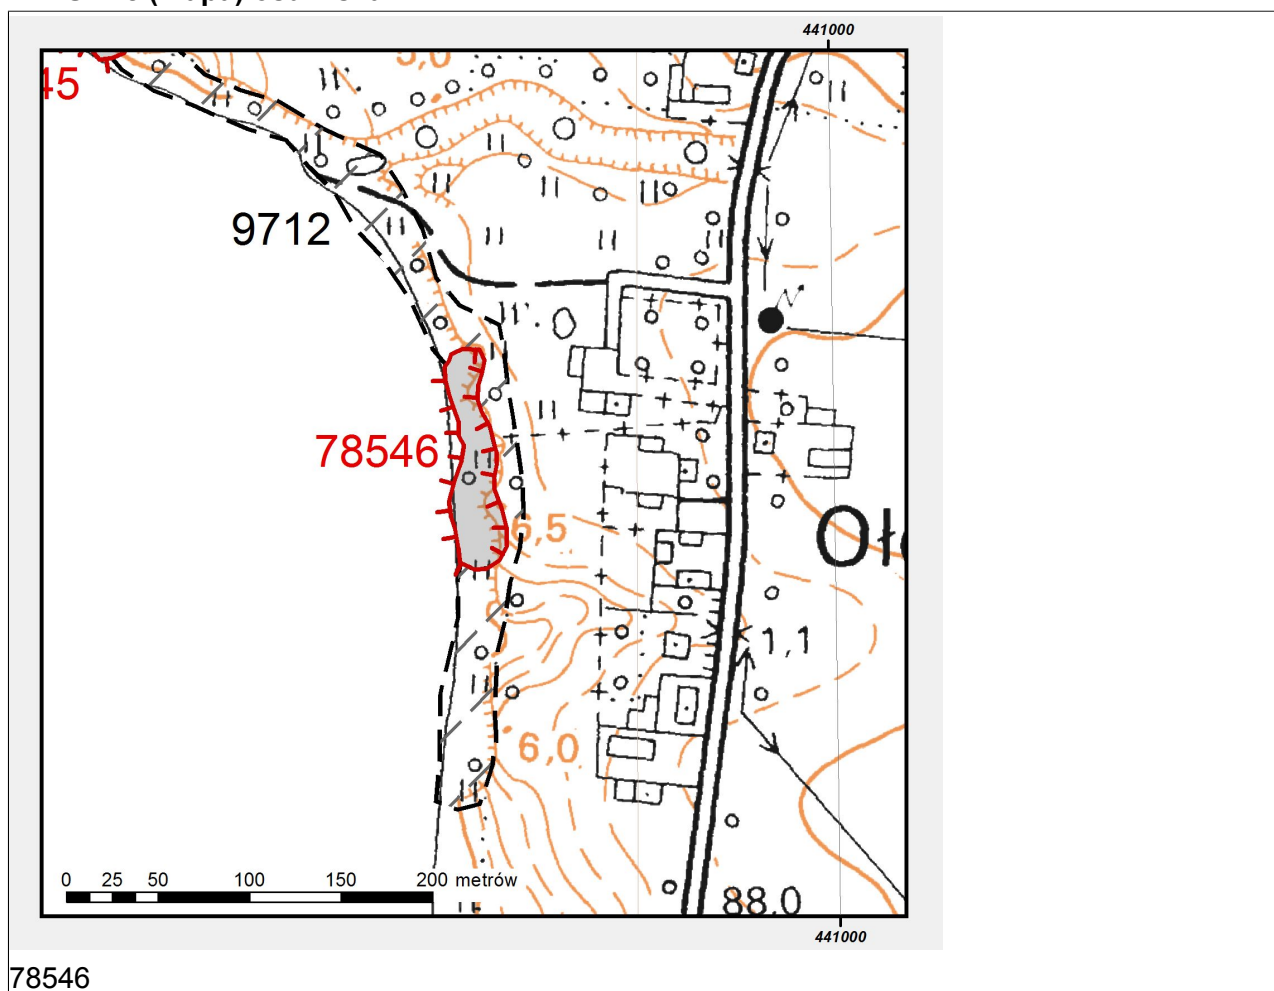
14. Szkic (mapa) osuwiska:

1. Sytuacja geomorfologiczna: zbocze naturalnego zbiornika wodnego - jezioro	2. Układ geologiczny: asekwentne	
3. Rodzaj materiału: osuwisko gruntowe (ziemne)	4. Rodzaj ruchu: zsuw	5. Stopień aktywności: nieaktywne
6. Krótki opis słowny: Osuwisko nieaktywne w obrębie całego obszaru z wyraźną skarpą główną oraz wtórną (< 3 m). Czoło osuwiska dobrze zaznacza się w morfologii terenu.

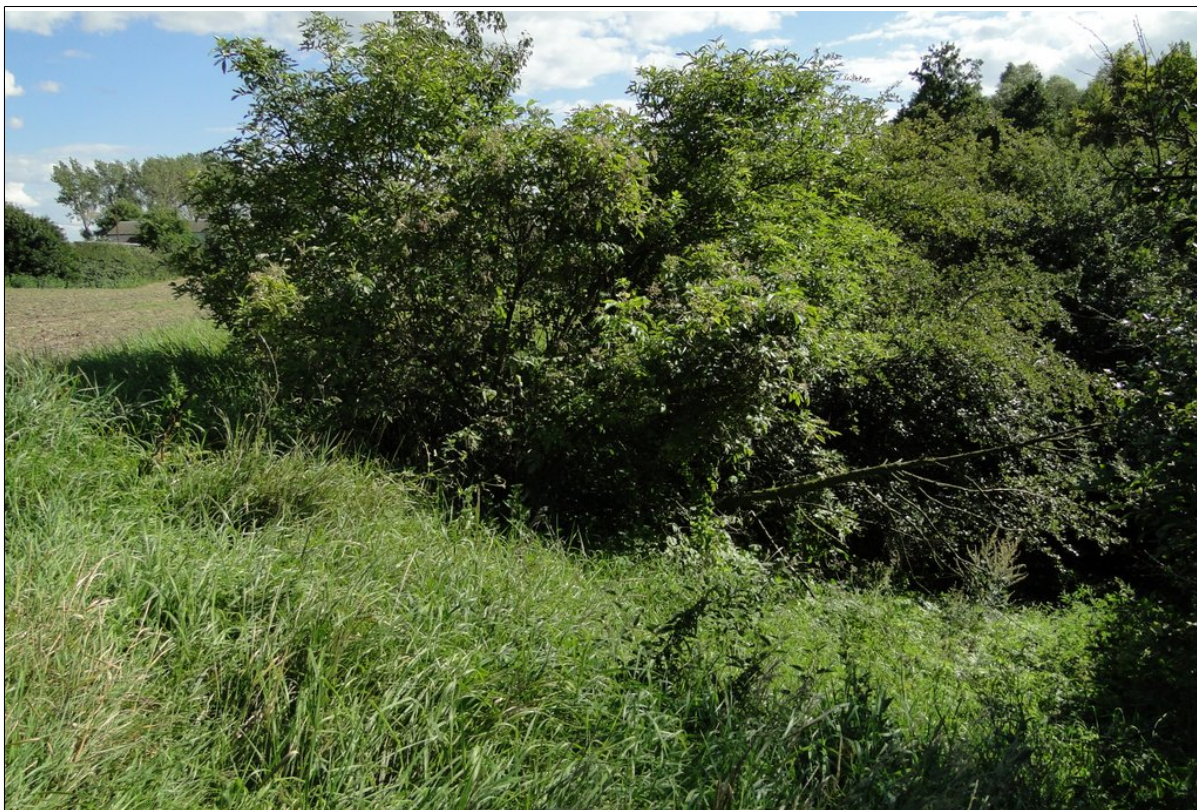
9. Wysokość skarpy głównej: 3.0 m	10. Nachylenie skarpy głównej: 23°	11. Szczeliny powyżej skarpy głównej: Nie stwierdzono	12. Skarpy wtórne: 1 (< 3 m)
--------------------------------------	---------------------------------------	----------------------------------------------------------	---------------------------------

Skarpa główna osuwiska.

Osuwisko, pomimo niewielkich rozmiarów, może być trudne do zabezpieczenia ze względu na sytuację geomorfologiczną i rodzaj utworów w podłożu. Wpływ wód Jeziora Pakoskiego na utwory podłoża w warunkach wahań poziomu tych wód może okazać się czynnikiem znacznie utrudniającym skuteczne zabezpieczenie osuwiska. W obecnej sytuacji, przy braku zagrożenia dla zabudowy, zabezpieczanie osuwiska nie ma większego uzasadnienia.

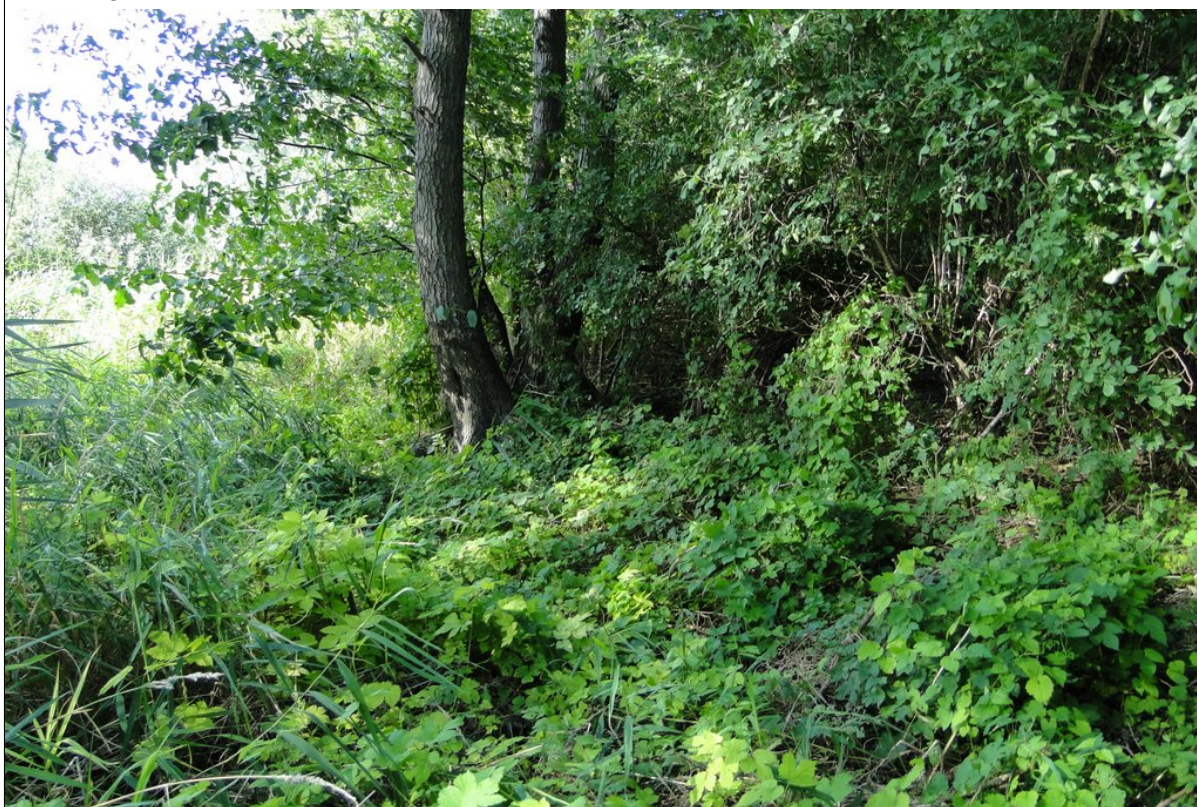
13. Wysokość czoła: 0.5 m	14. Długość powierzchni koluwium: 22 m	15. Nachylenie powierzchni koluwium: 14°	16. Miąższość: mierzona m szacowana 3.5 m	
------------------------------	-------------------------------------------	---------------------------------------------	----------------------------------------------	--

Czoło osuwiska.
