KARTA REJESTRACYJNA OSUWISKA

0 4 - 0 7 - 0 5 5 - 0 7 8 5 4 3

1. Miejscowość: Trląg	2. Gmina: Janikowo obszar wiejski	3. Powiat: inowrocławski	4. Województwo: kujawsko-pomorskie
5. Mapa topograficzna: N-34-109-C-c-4	6. Arkusz SMGP 1:50 000: N-34-109-C Pakość	7. Współrzędne geograficzne: 18° 05' 54.786" E 52° 42' 23.563" N	
8. Kraina geograficzna: Pojezierze Gnieźnieńskie	9. Jednostka tektoniczna: Wał środkowopolski	10. Zlewnia: Noteci	
11. Inne dane lokalizacyjne: Numery ewidencyjne działek na podstawie www.geoportal.gov.pl: 61, 65/1 (stan na dzień: 07.09.2016)

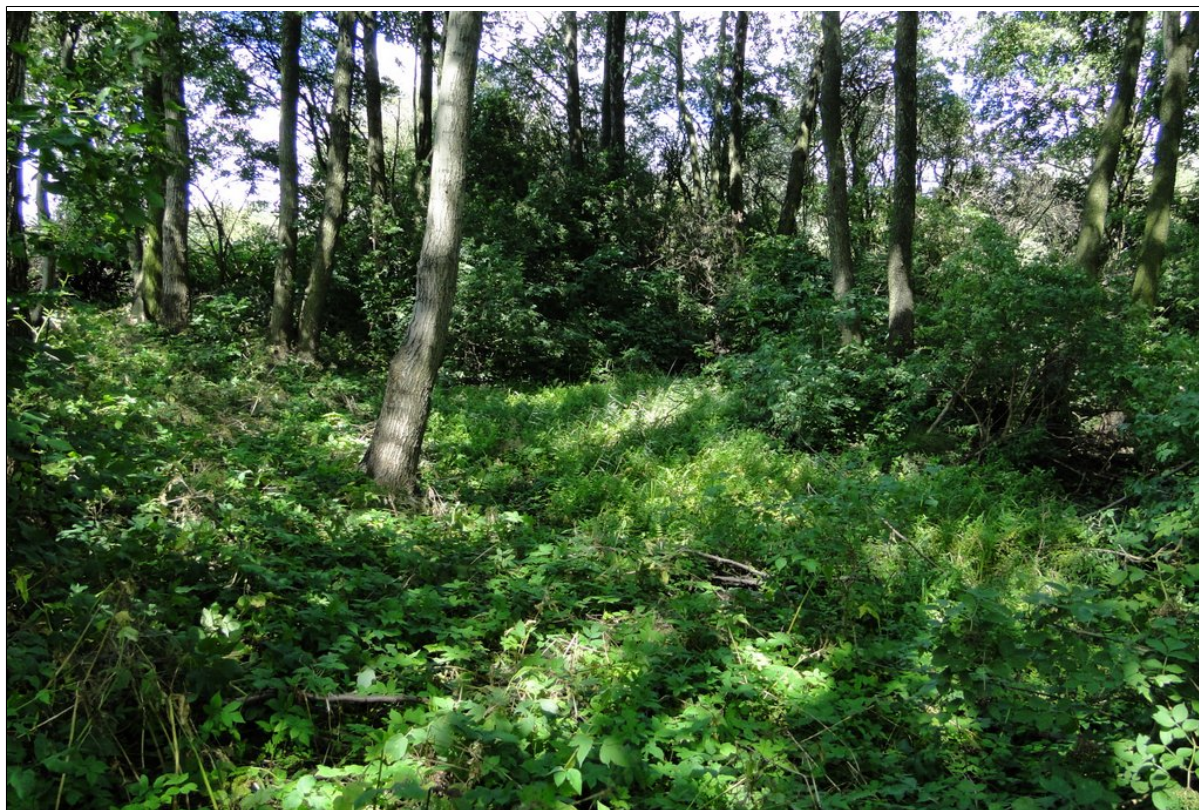
Powierzchnia kolumbium osuwiskowego.

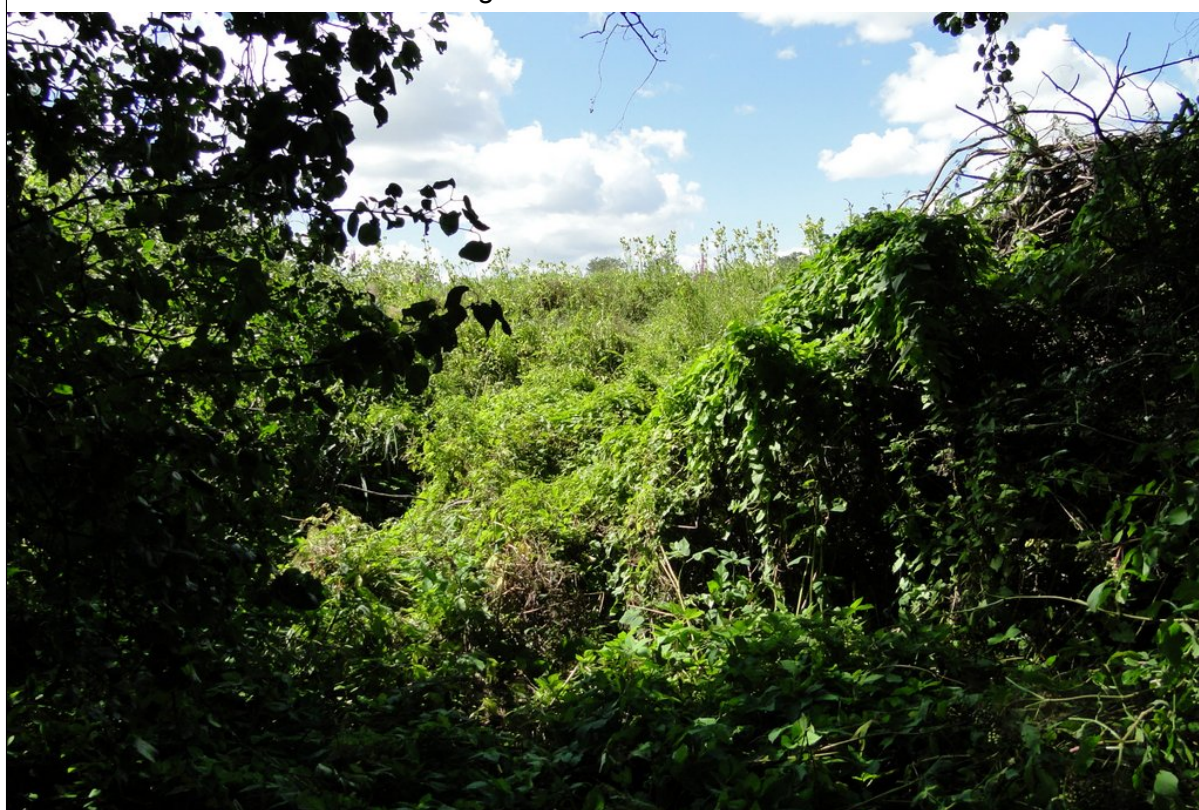
9. Wysokość skarpy głównej: 2.0 m	10. Nachylenie skarpy głównej: 30°	11. Szczeliny powyżej skarpy głównej: Nie stwierdzono	12. Skarpy wtórne: 2 (< 3 m)
--------------------------------------	---------------------------------------	--	---------------------------------

Skarpa główna osuwiska.

Osuwisko ze względu na sytuację geomorfologiczną, przejawy wód gruntowych i rodzaj utworów w podłożu może być trudne do zabezpieczenia. Wpływ wód Jeziora Pakoskiego na gliny zwałowe podścielone osadami wodnolodowcowymi w warunkach wahań poziomu tych wód może okazać się czynnikiem znacznie utrudniającym skuteczne zabezpieczenie osuwiska. W obecnej sytuacji, przy braku zagrożenia dla zabudowy, zabezpieczanie osuwiska nie ma większego uzasadnienia.
