# KARTA REJESTRACYJNA OSUWISKA

0 4 - 0 7 - 0 9 2 - 0 7 8 5 4 7

| 1. Miejscowość:<br>Leszcze | 2. Gmina:<br>Złotniki Kujawskie gm. wiejska | 3. Powiat:<br>inowrocławski | 4. Województwo:<br>kujawsko-pomorskie |

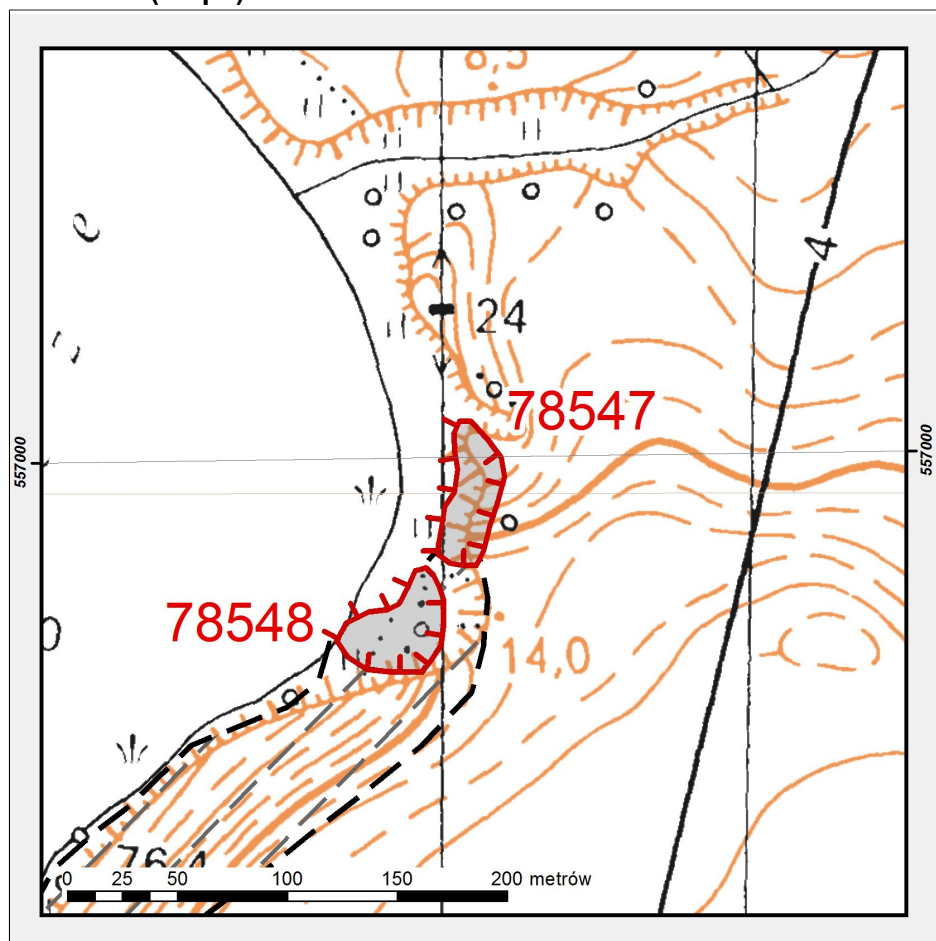
## 14. Szkic (mapa) osuwiska:

| 6. Krótki opis słowny:<br>Osuwisko nieaktywne w obrębie całego obszaru z wyraźną skarpą główną. | | |

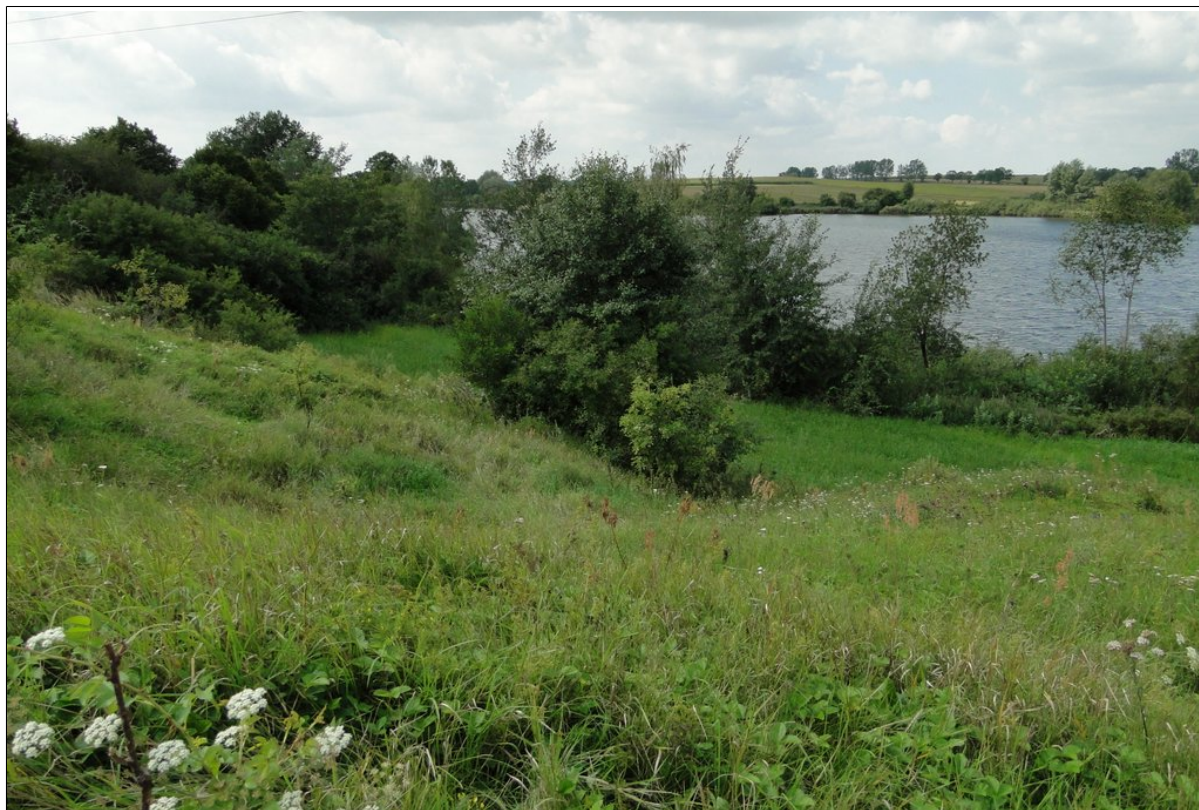
## 16. Fotografia (-ie) osuwiska:

| 11. Ocena możliwości wystąpienia dalszych ruchów osuwiskowych:<br>W normalnych warunkach atmosferycznych prawdopodobieństwo pojawienia się dalszych ruchów osuwiskowych jest niewielkie. Przy większych opadach atmosferycznych osuwisko może ulec odmłodzeniu z uwagi na rodzaj utworów jego podłoża oraz wpływ wód Jeziora Leszcze. | |

Widok na koluwia osuwiskowe od strony skarpy głównej.

Osuwisko ze względu na sytuację geomorfologiczną i rodzaj utworów w podłożu może być trudne do zabezpieczenia. Wpływ wód Jeziora Leszcze na gliny zwałowe może okazać się czynnikiem znacznie utrudniającym skuteczne zabezpieczenie osuwiska. W obecnej sytuacji, przy braku zagrożenia dla zabudowy, zabezpieczanie osuwiska nie ma większego uzasadnienia.
