KARTA REJESTRACYJNA OSUWISKA

0 4 - 0 7 - 0 5 4 - 0 7 8 5 4 9

1. Miejscowość: Janikowo	2. Gmina: Janikowo miasto	3. Powiat: inowrocławski	4. Województwo: kujawsko-pomorskie
5. Mapa topograficzna: N-34-109-C-a-4	6. Arkusz SMGP 1:50 000: N-34-109-C Pakość	7. Współrzędne geograficzne: 18° 05' 52.459" E 52° 45' 42.74" N	
8. Kraina geograficzna: Pojezierze Gnieźnieńskie		9. Jednostka tektoniczna: Wał środkowopolski	10. Zlewnia: Noteci
11. Inne dane lokalizacyjne: Numery ewidencyjne działek na podstawie www.geoportal.gov.pl: 2/4, 4/3 (stan na dzień: 07.09.2016)

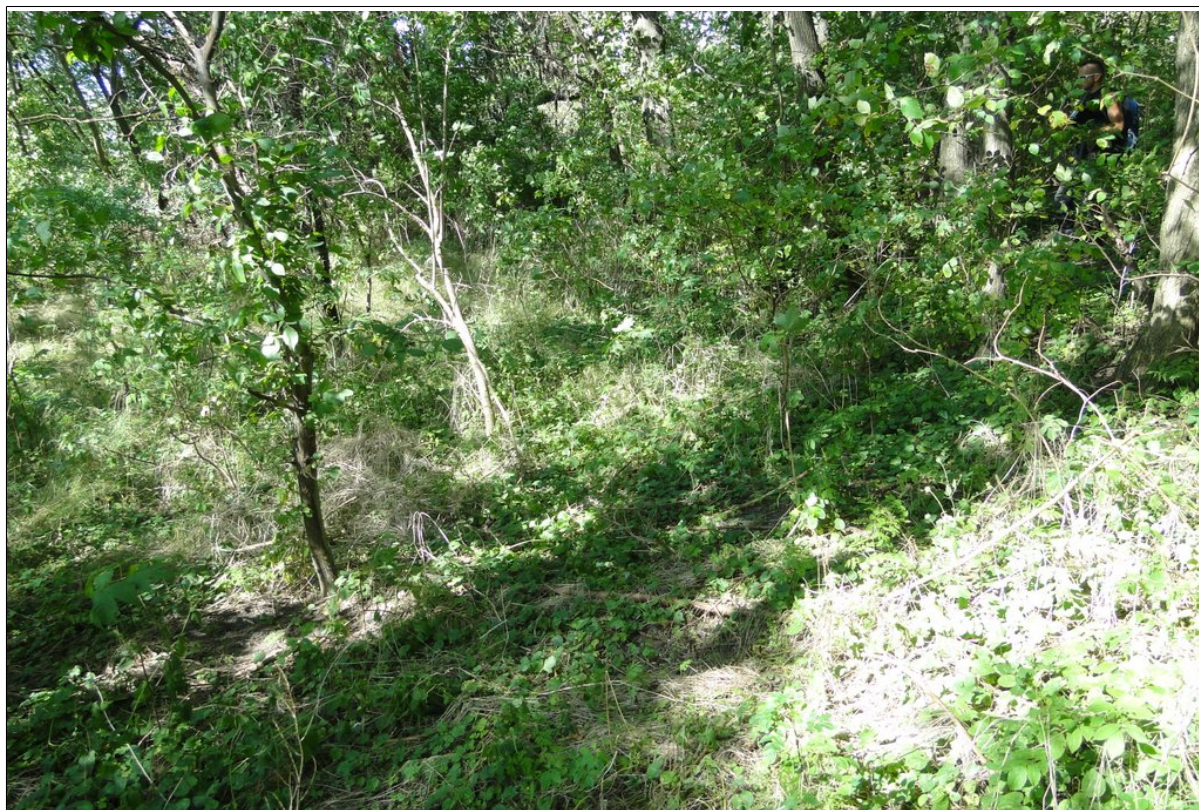
16. Fotografia (-ie) osuwiska:

1. Sytuacja geomorfologiczna: zbocze naturalnego zbiornika wodnego - jezioro	2. Układ geologiczny: asekwentne	
3. Rodzaj materiału: osuwisko gruntowe (ziemne)	4. Rodzaj ruchu: zsuw	5. Stopień aktywności: nieaktywne
6. Krótki opis słowny: Osuwisko nieaktywne w obrębie całego obszaru, zdenudowane oraz rozmyte przez wody Jeziora Pakoskiego.

Koluwia osuwiska.

Osuwisko ze względu na sytuację geomorfologiczną i rodzaj utworów w podłożu może być trudne do zabezpieczenia. Wpływ wód Jeziora Pakoskiego na gliny zwałowe podścielone osadami wodnolodowcowymi w warunkach wahań poziomu tych wód może okazać się czynnikiem znacznie utrudniającym skuteczne zabezpieczenie osuwiska. W obecnej sytuacji, przy braku zagrożenia dla zabudowy, zabezpieczanie osuwiska nie ma większego uzasadnienia.
